**Povodí Labe, státní podnik Hradec Králové**

# **SOUHRNNÁ ZPRÁVA**

**o povodni v březnu 2005  
za ucelené povodí Labe  
(14.3. – 4.4.2005)**

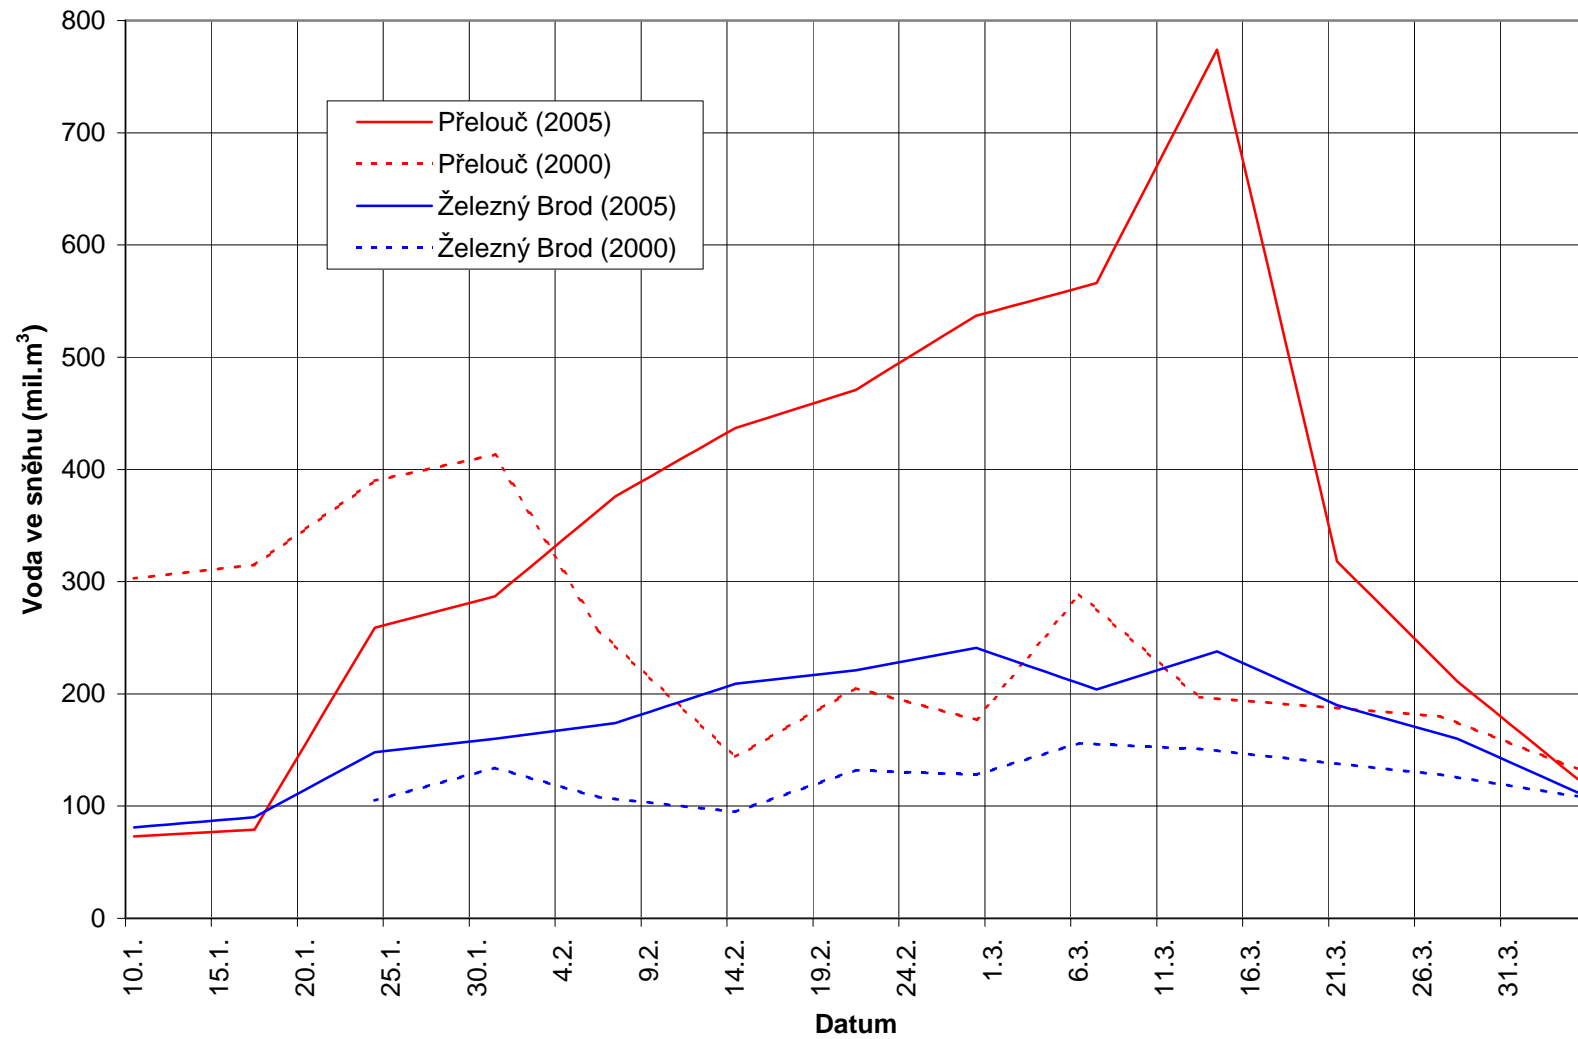
**Vývoj zásob vody ve sněhu v zimním období 2004 - 2005 ve srovnání s obdobím 1999 - 2000**

V Příloze č.2 je srovnání vývoje zásob vody ve sněhu v zimním období 2004 - 2005 se zimním obdobím 1999 - 2000. V březnu 2000, kdy došlo k poslední velké jarní povodni (v povodí horního Labe, Divoké Orlice a Jizery až na úrovni  $Q_{50-100}$ ), byly zásoby vody ve sněhu výrazně nižší. Povodeň v roce 2000 způsobily vedle oteplení a teplého větru především vydatné dešťové srážky (v horských oblastech byly dosaženy ve dnech 7.-9.3.2000 třídní srážkové úhrny 100 až 150 mm). Srážkové úhrny naměřené ve dnech 7.3.- 4.4.2005 na vodních dílech Povodí Labe, státní podnik jsou uvedeny v Příloze č.3.
