# **ZPRÁVA O POVODNI V LEDNU 2003**

## **POVODÍ VLTAVY**

**Povodí Vltavy, státní podnik**

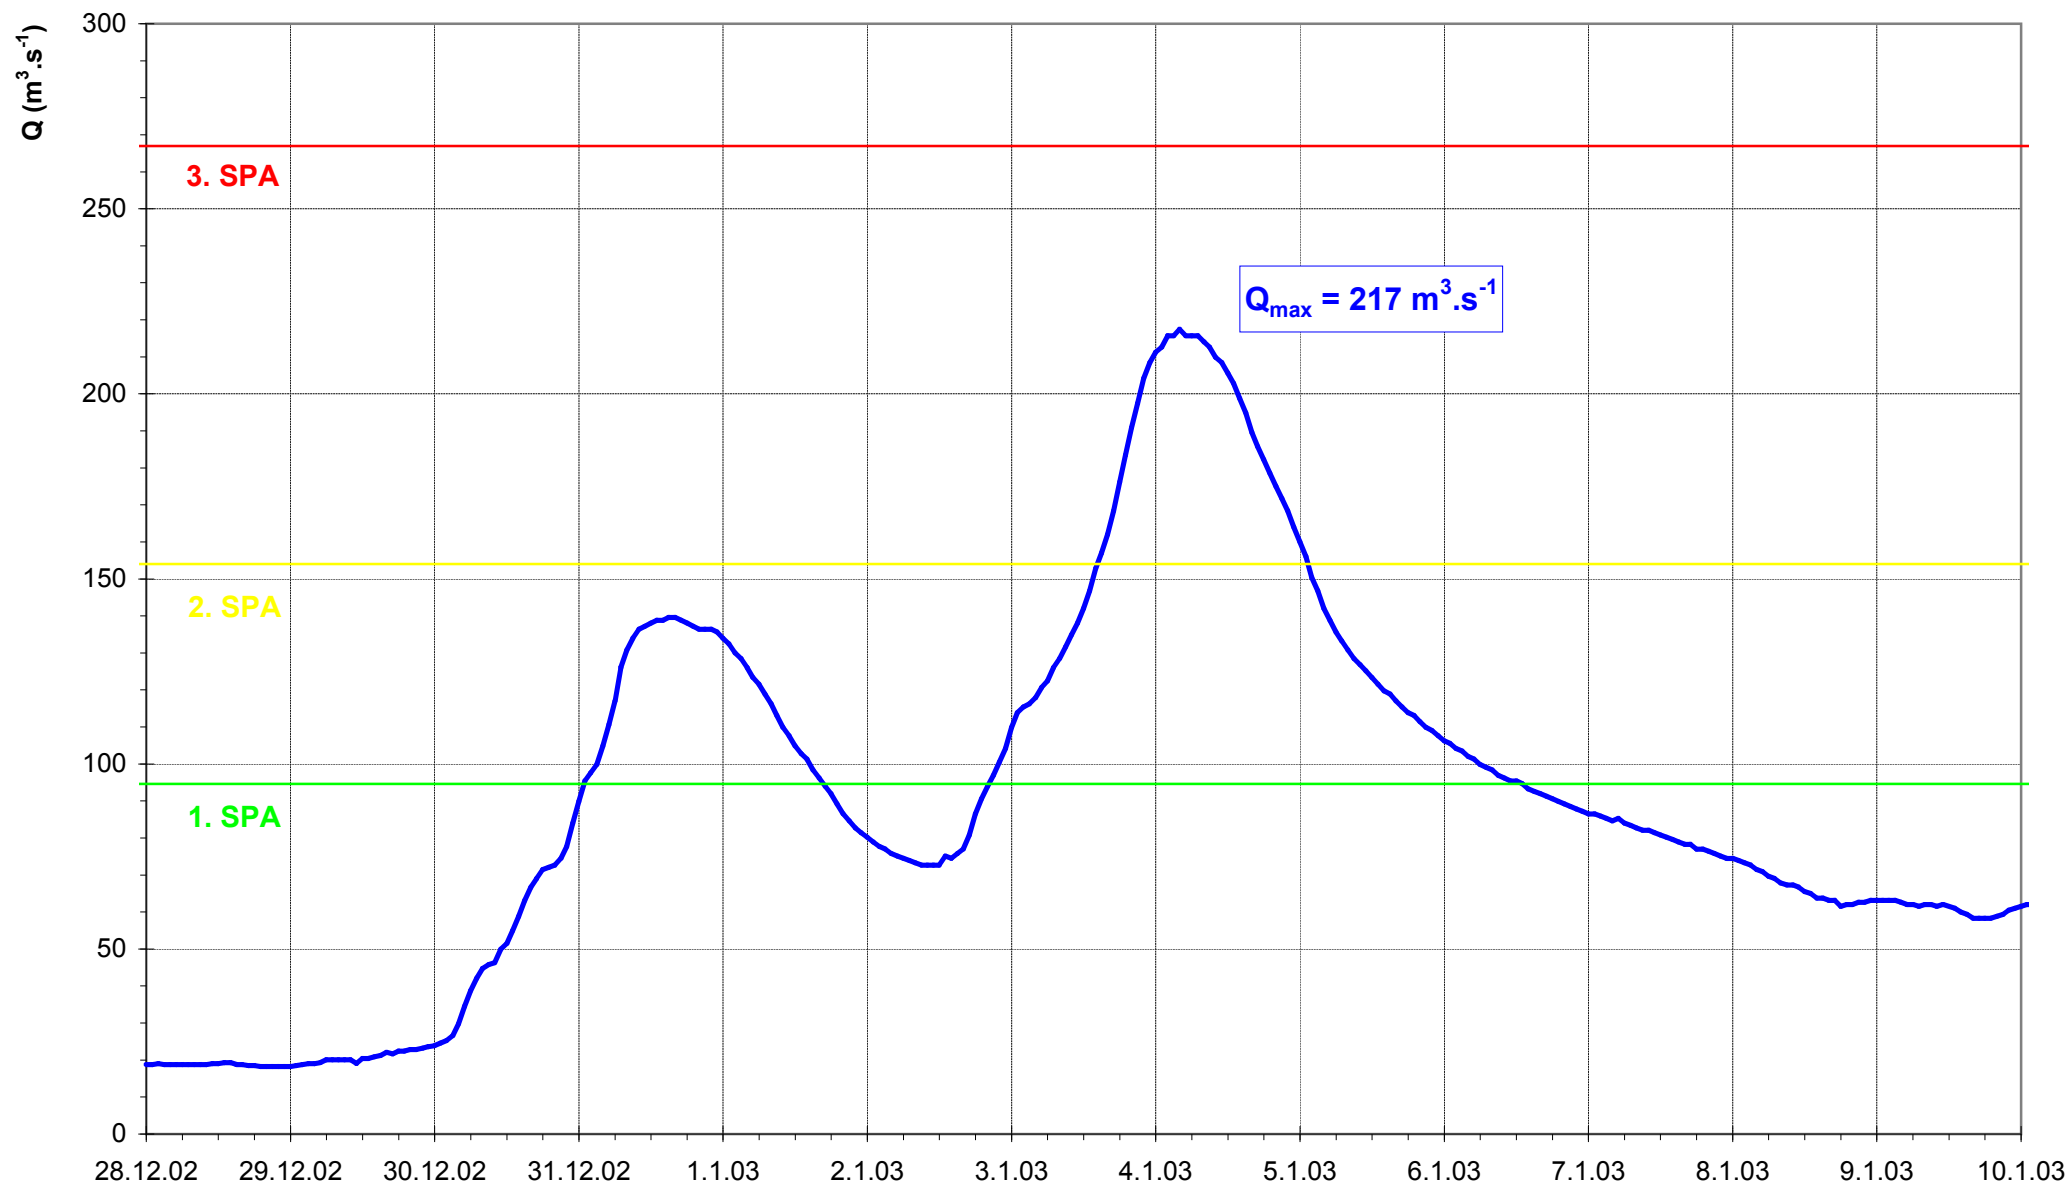
**Sázava - Nespeky (průtoky) - povodeň 01/2003**

Sázava v Nespekách kulminovala 4.1.2003 ve 4 hodiny ráno na stavu 352 cm a při průtoku  $217 \text{ m}^3 \cdot \text{s}^{-1}$ .

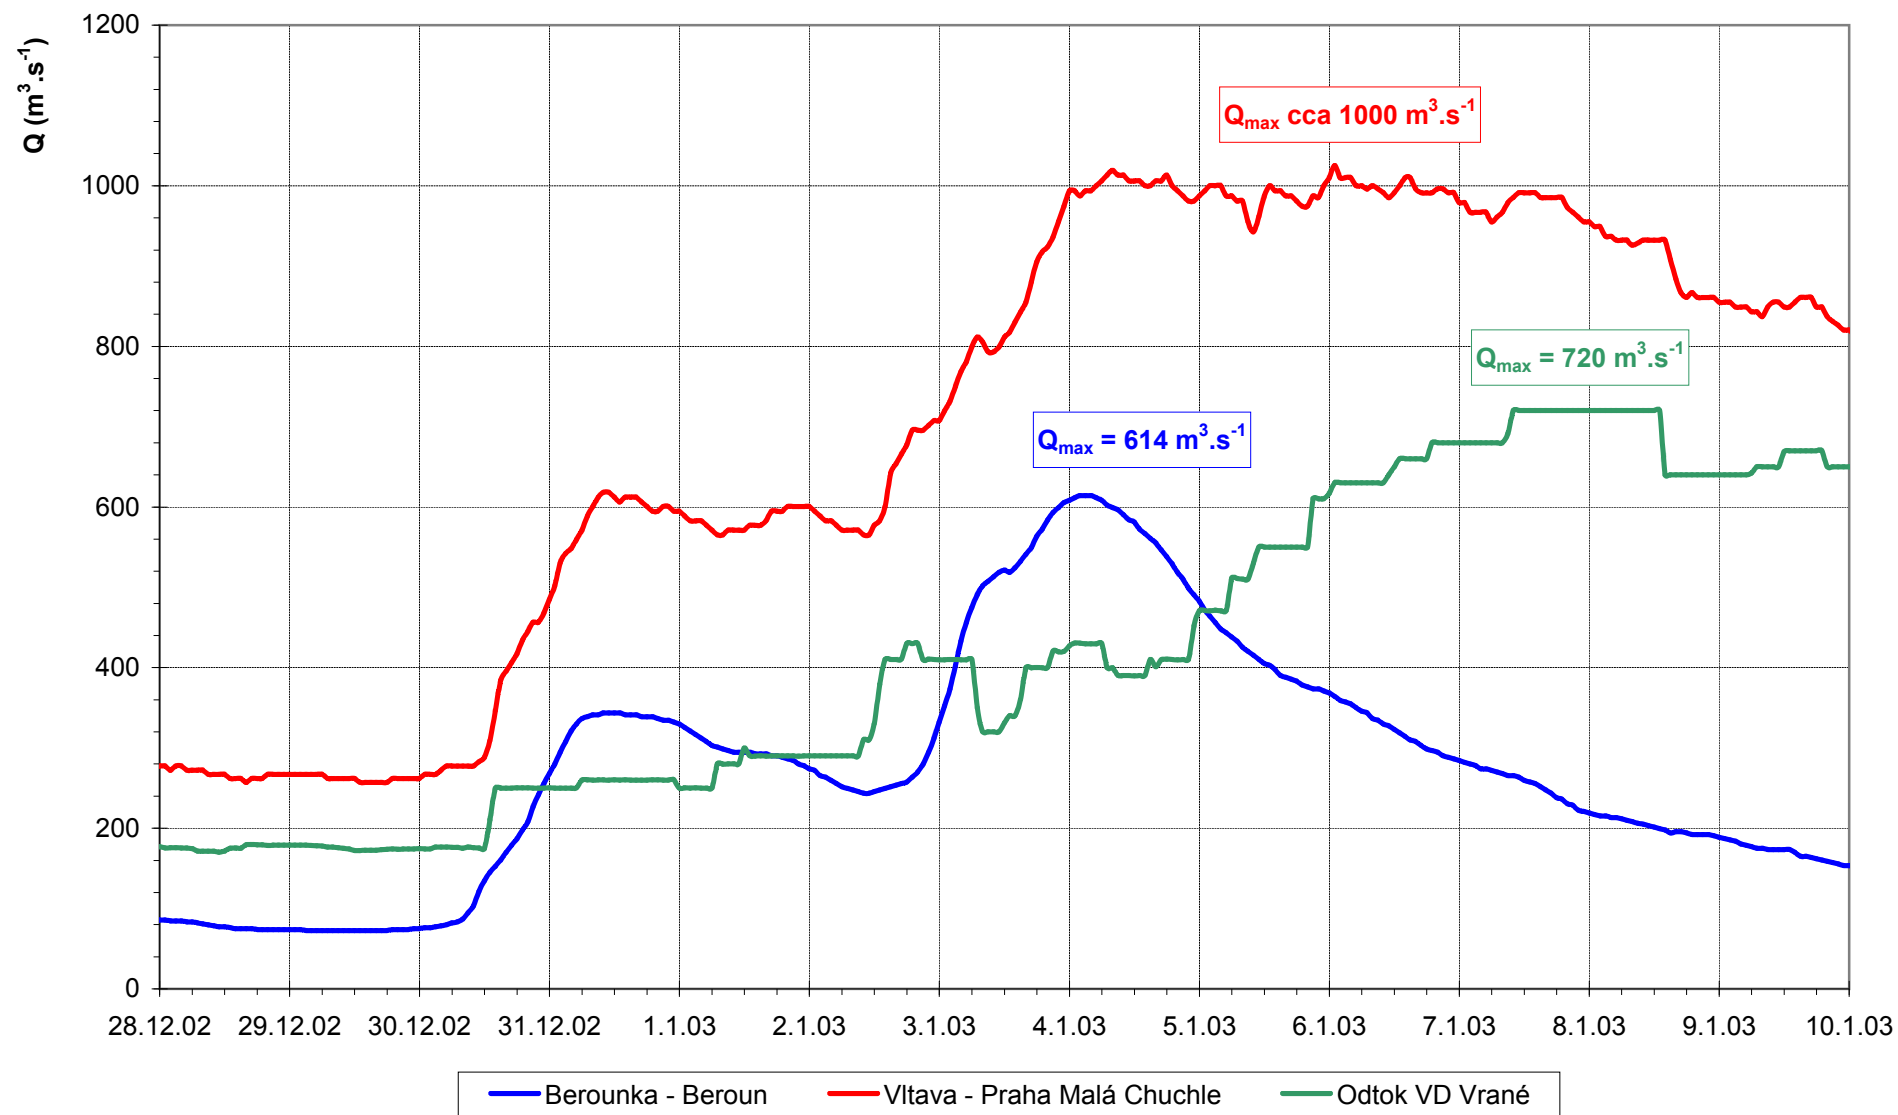
### Povodeň 01/2003 - průtoky na hlavních limnigrafech nad Prahou a v Praze

Vývoj povodně na Vltavě v Praze byl výsledkem vhodných manipulací na odtoku z Vltavské kaskády a z VD Hracholusky tak, aby nedošlo ke střetu povodňových vln z Vltavy a Berounky. Vzhledem k tomu, že povodeň nebyla extrémního rozsahu bylo možno využít maximálně retenční objem VD Orlik a VD Hracholusky tak, aby v Praze nebyl překročen průtok  $1000 \text{ m}^3 \cdot \text{s}^{-1}$ .

Průtok Vltavy na limnigrafu v Praze Malé Chuchli dosáhl dne 4.1. v 06 hodin hodnoty cca  $1000 \text{ m}^3 \cdot \text{s}^{-1}$  a poté byl na této hodnotě udržován pomocí manipulací na Vltavské kaskádě v závislosti na

průtoku v Berounce. Průtok byl na této hodnotě udržován do 8.1.2003, kdy byl dosažen maximální neškodný odtok z VD Vrané  $720 \text{ m}^3 \cdot \text{s}^{-1}$ . Od této chvíle začal průtok Vltavy v Praze pozvolna klesat.

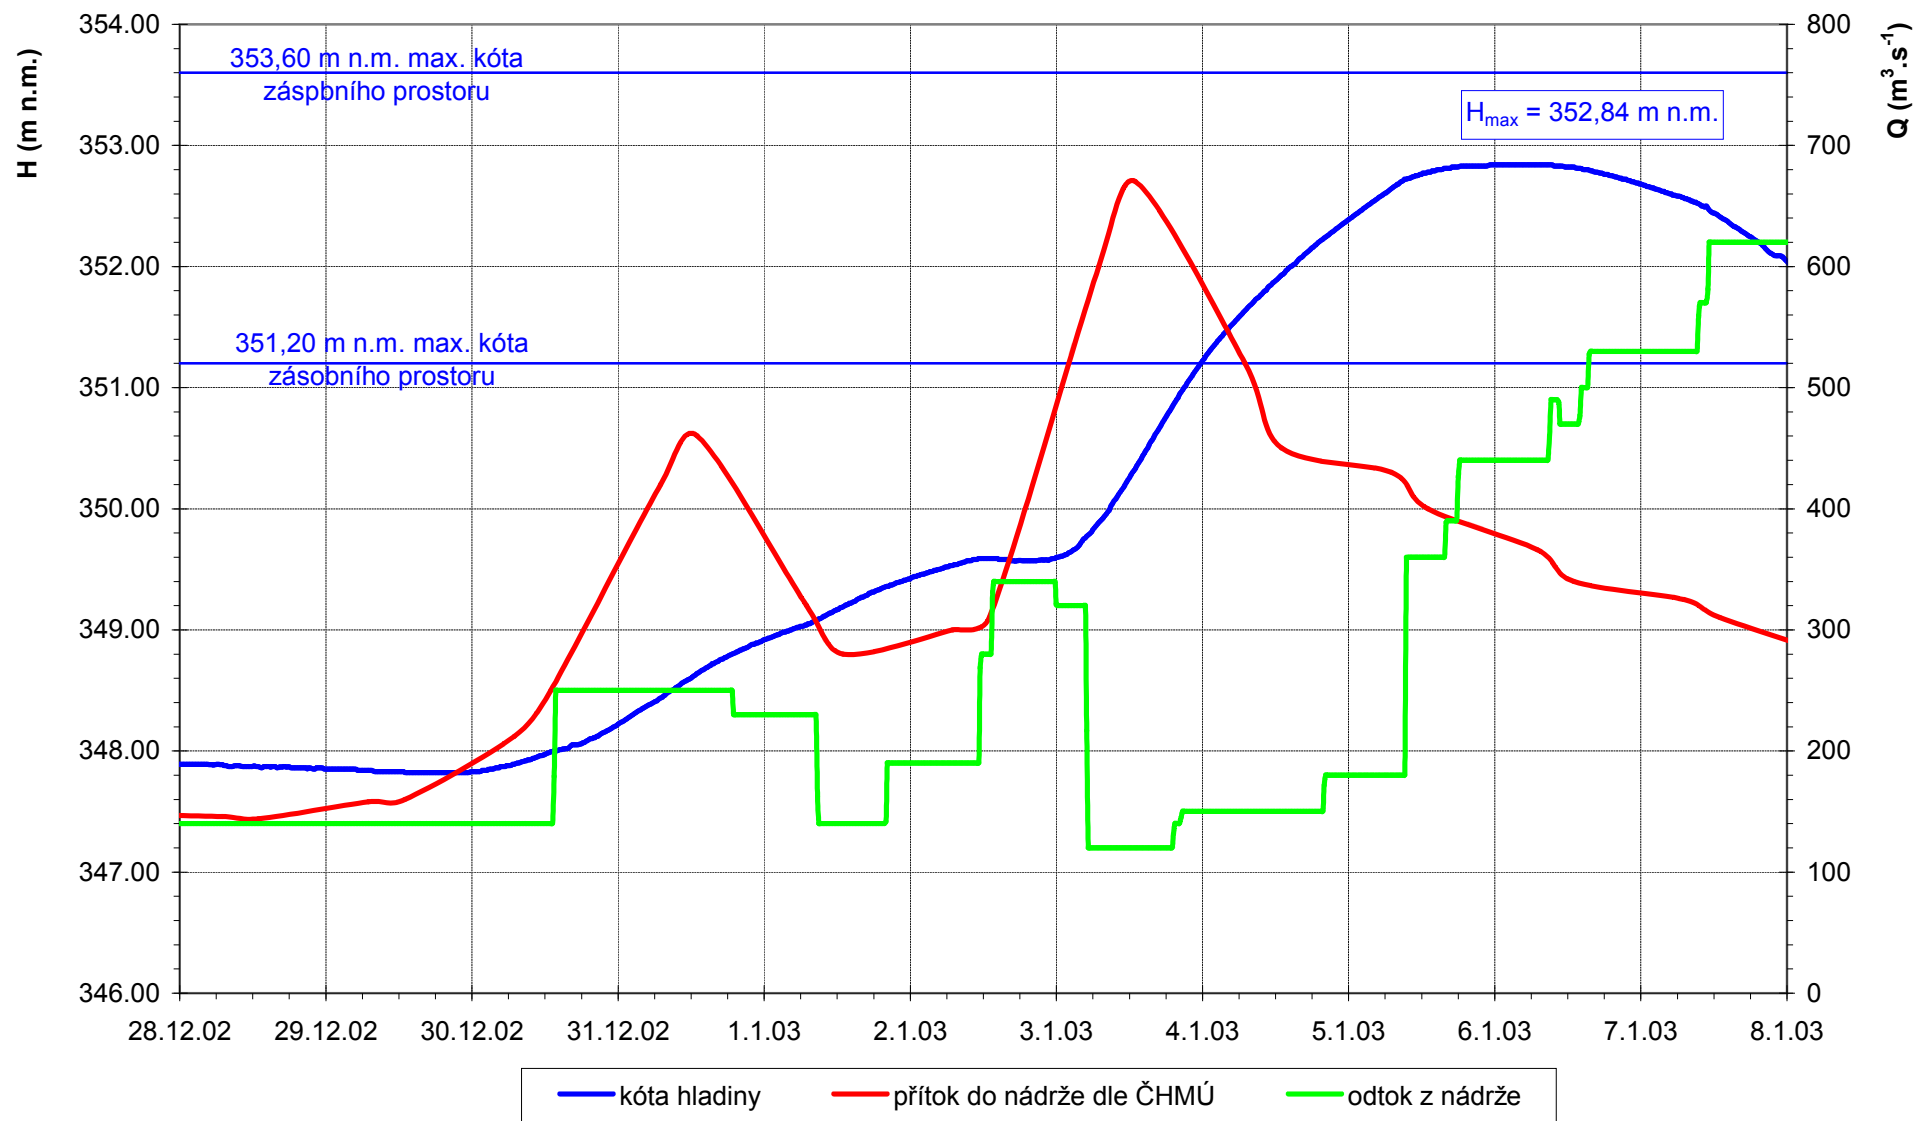
### VD Orlik - povodeň 01/2003

Před příchodem povodně byla hladina v nádrži na kótě 347,79 m n.m. tzn. 141 mil.m<sup>3</sup> volného objemu nádrže. Během povodně byl s maximální mírou využit retenční prostor nádrže tak, aby se minimalizovaly škody na dolním toku Vltavy. Maximální hladina 352,84 m n.m. byla dosažena 5.1.2003 a v nádrži zbývalo 20 mil.m<sup>3</sup>.

Maximální přítok do nádrže byl 3.1.2003  $670 \text{ m}^3 \cdot \text{s}^{-1}$  a z nádrže v době kulminace přítoku odtékalo  $120 \text{ m}^3 \cdot \text{s}^{-1}$ . V závislosti na poklesu průtoku v Berounce a Sázavě byl odtok z nádrže postupně zvyšován s ohledem na maximální průtok ve Vltavě v Praze a pod Prahou  $1000 \text{ m}^3 \cdot \text{s}^{-1}$ .

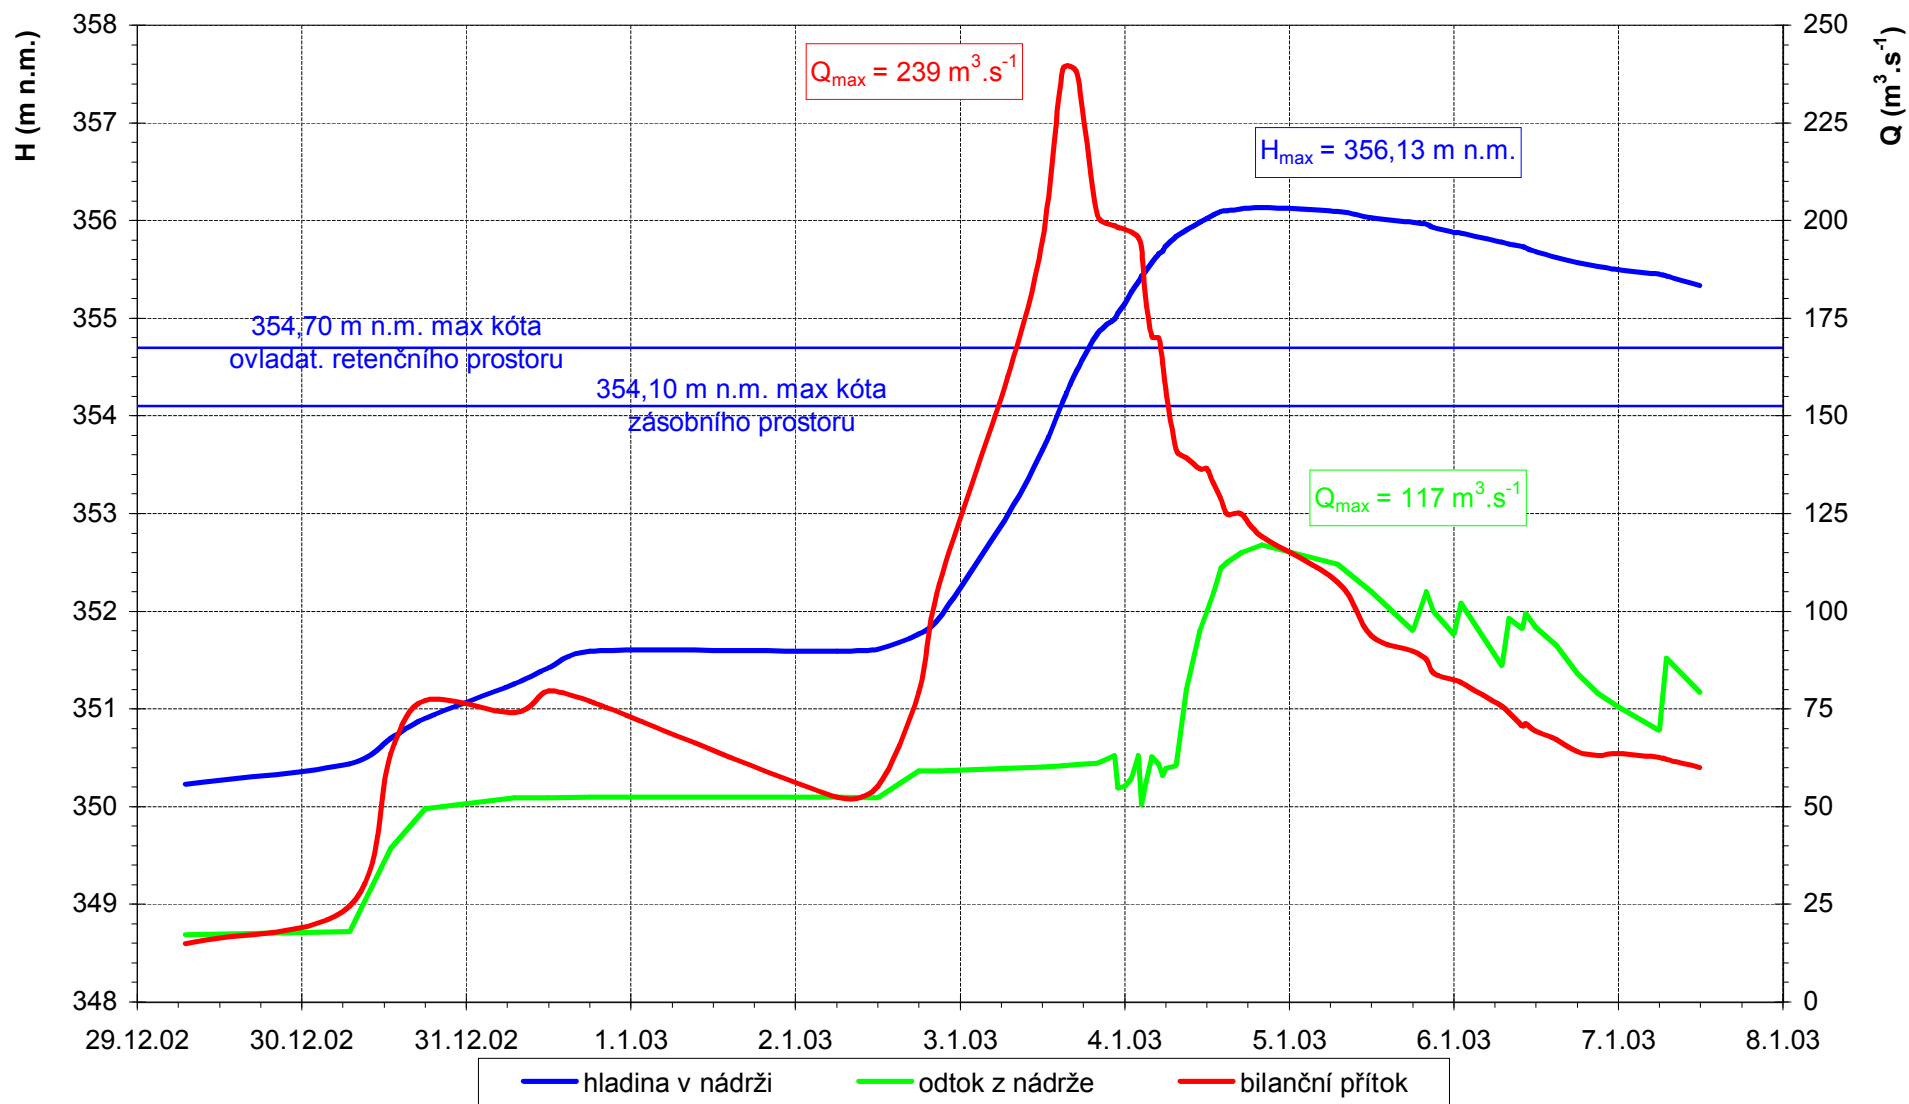
### VD Hracholusky - povodeň 01/2003

Hladina v nádrži byla 29.12.2002 na kótě 350,23 m n.m. tzn. 30 mil.m<sup>3</sup> volného objemu nádrže. V době nástupu povodně odtékalo z nádrže 60 m<sup>3</sup>.s<sup>-1</sup>. Další zvýšení odtoku z nádrže proběhlo až poté, co byl plně využit ovladatelný retenční prostor nádrže. Od této doby začal již odtékat neovladatelný odtok. Maximální hladina 356,13 m n.m. byla dosažena 4.1.2003 ve 20,00 hod při maximálním odtoku z nádrže 117 m<sup>3</sup>.s<sup>-1</sup>. Maximální bilanční přítok do nádrže činil 239 m<sup>3</sup>.s<sup>-1</sup>.

Retenční prostor nádrže byl využit k pozdržení a snížení kulminačního průtoku na přítoku do VD Hracholusky tak, aby nedošlo ke střetu kulminace Mže s ostatními řekami, které se stékají v Plzni. Podařilo se částečně snížit velikost kulminačního průtoku v Berounce. V době, kdy již z nádrže odtékal neovladatelný odtok nedošlo již k dalšímu vzestupu hladin na toku Berounky.

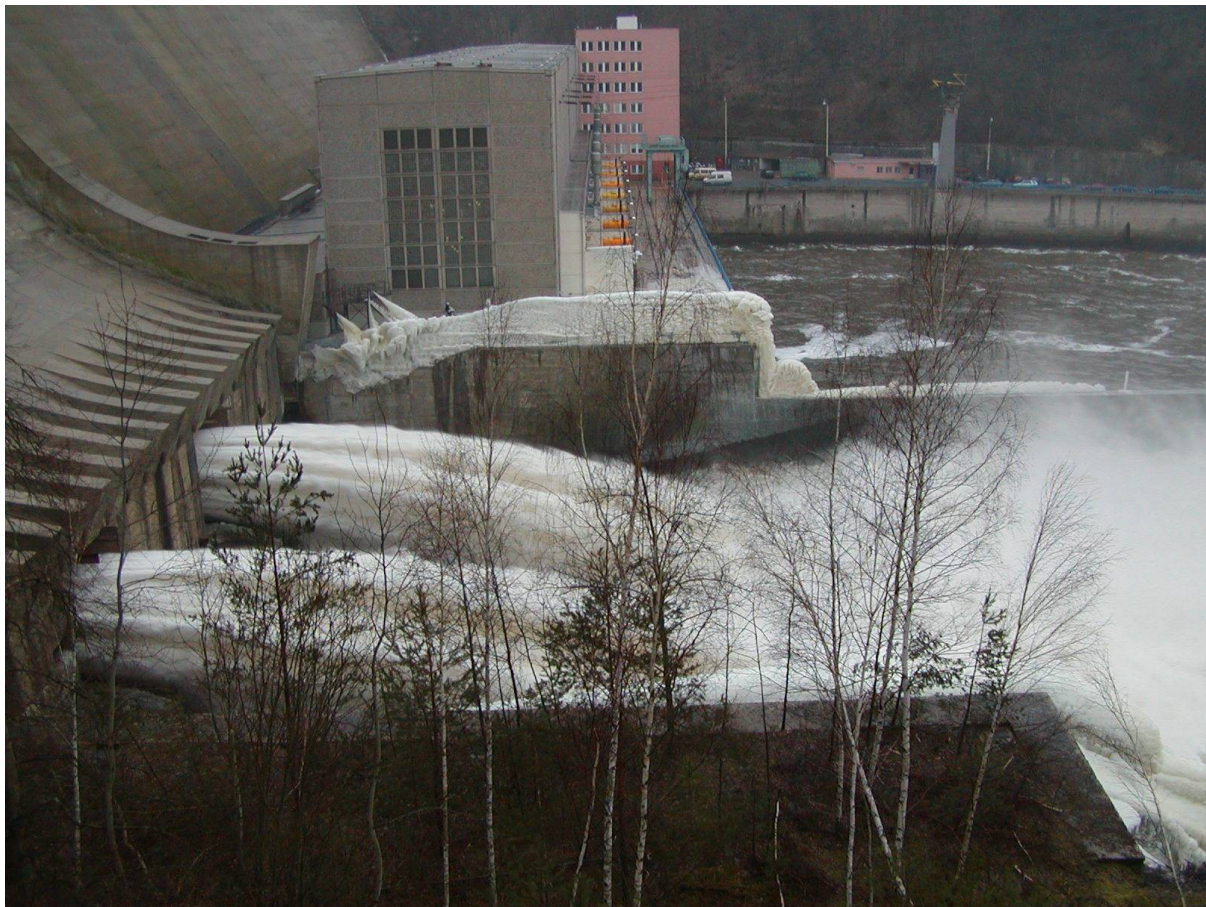
1) Spodní výpusti na VD Orlík

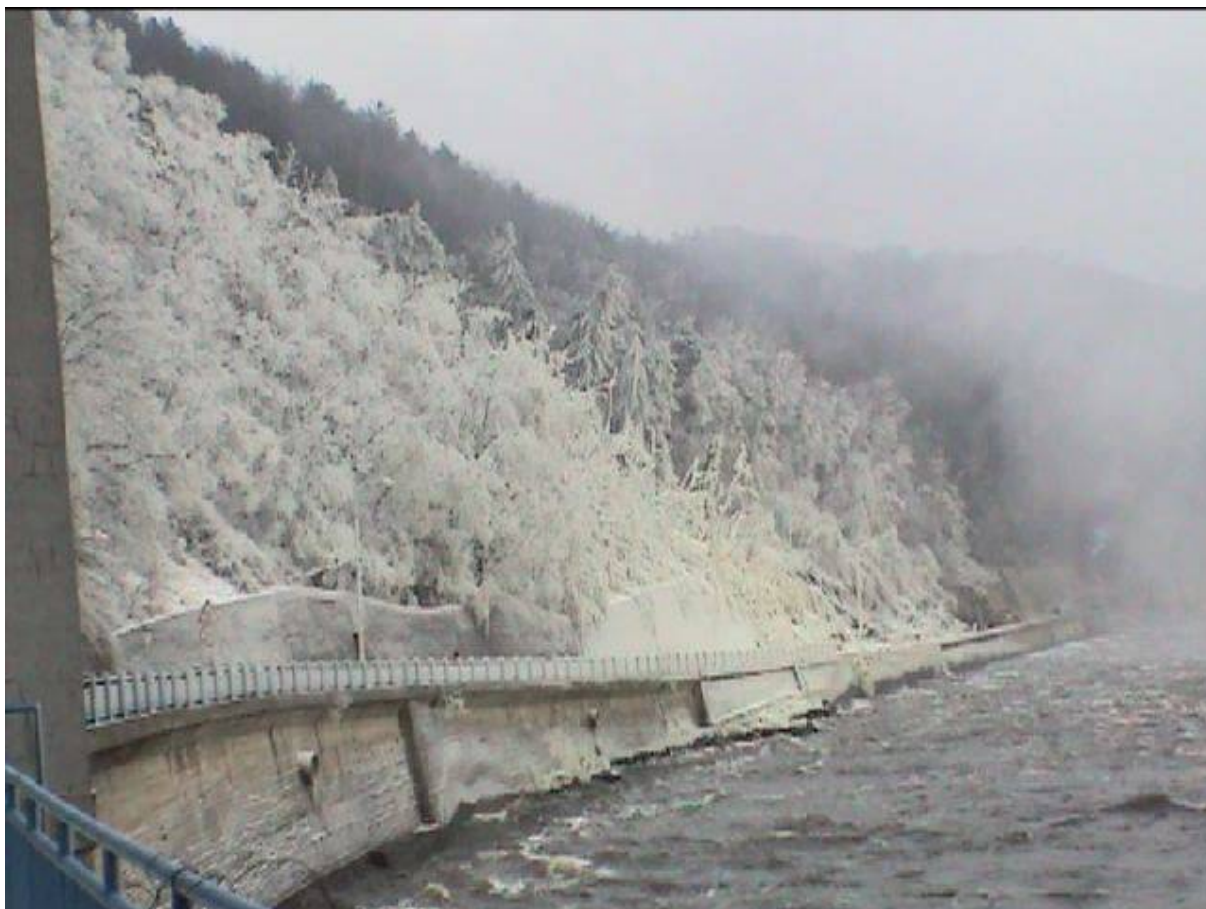
2) Ledové jevy pod VD Orlík

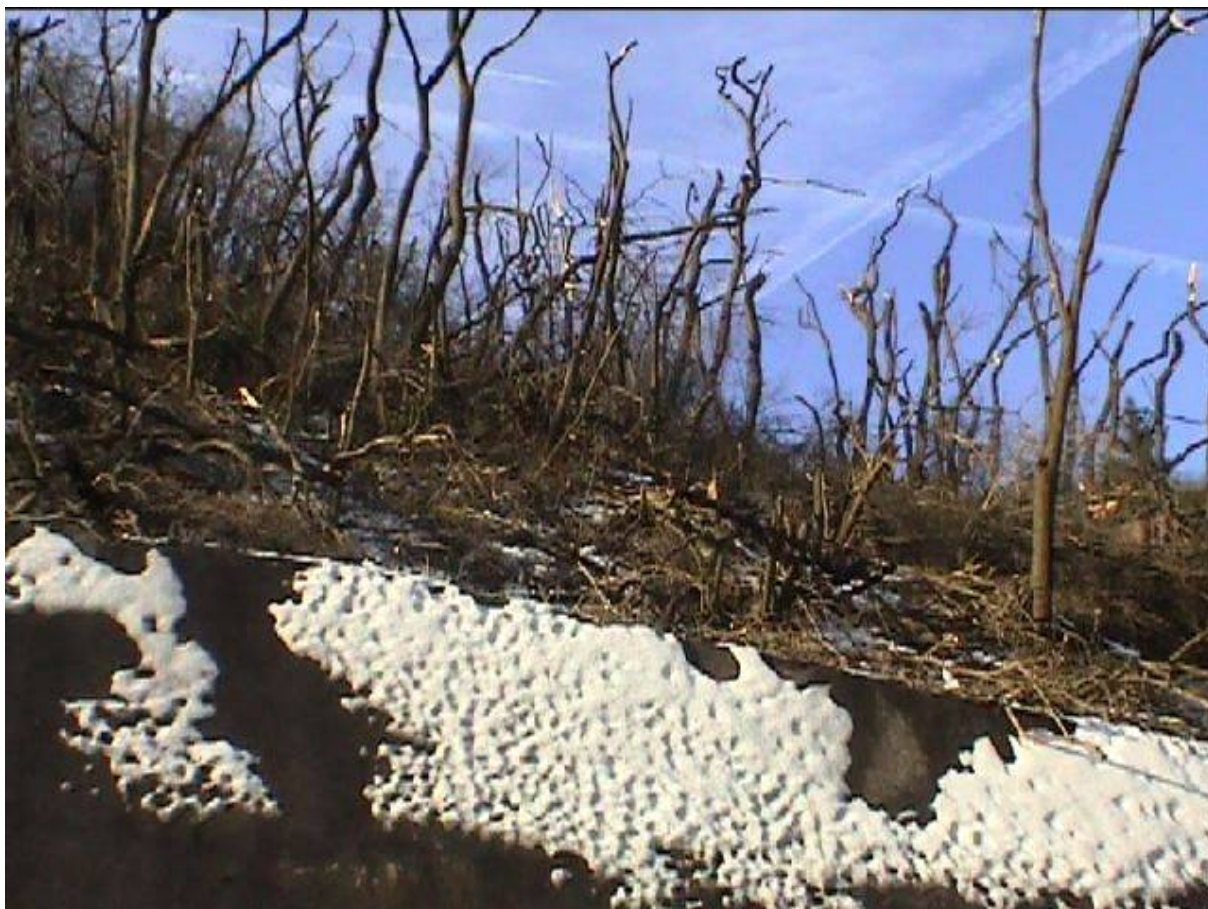
3) Důsledek ledových jevů pod VD Orlík

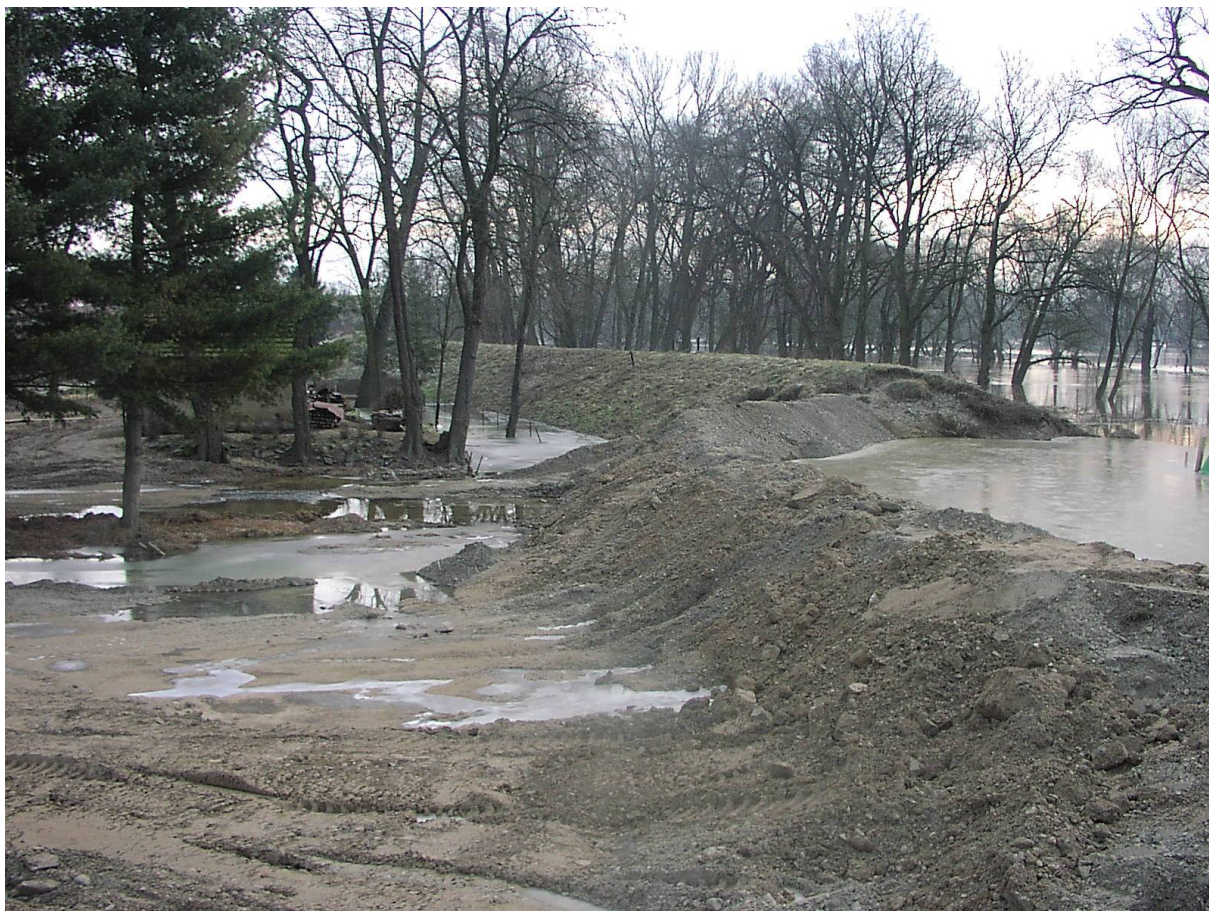
5) Nově nasypaná ochranná hráz u obce Vrbno
