# **SOUHRNNÁ ZPRÁVA O POVODNI V SRPNU 2002**

**POVODÍ VLTAVY, státní podnik**

# **POVODENĚ – SRPEN 2002**

## **Souhrnná zpráva za Povodí Vltavy, státní podnik**

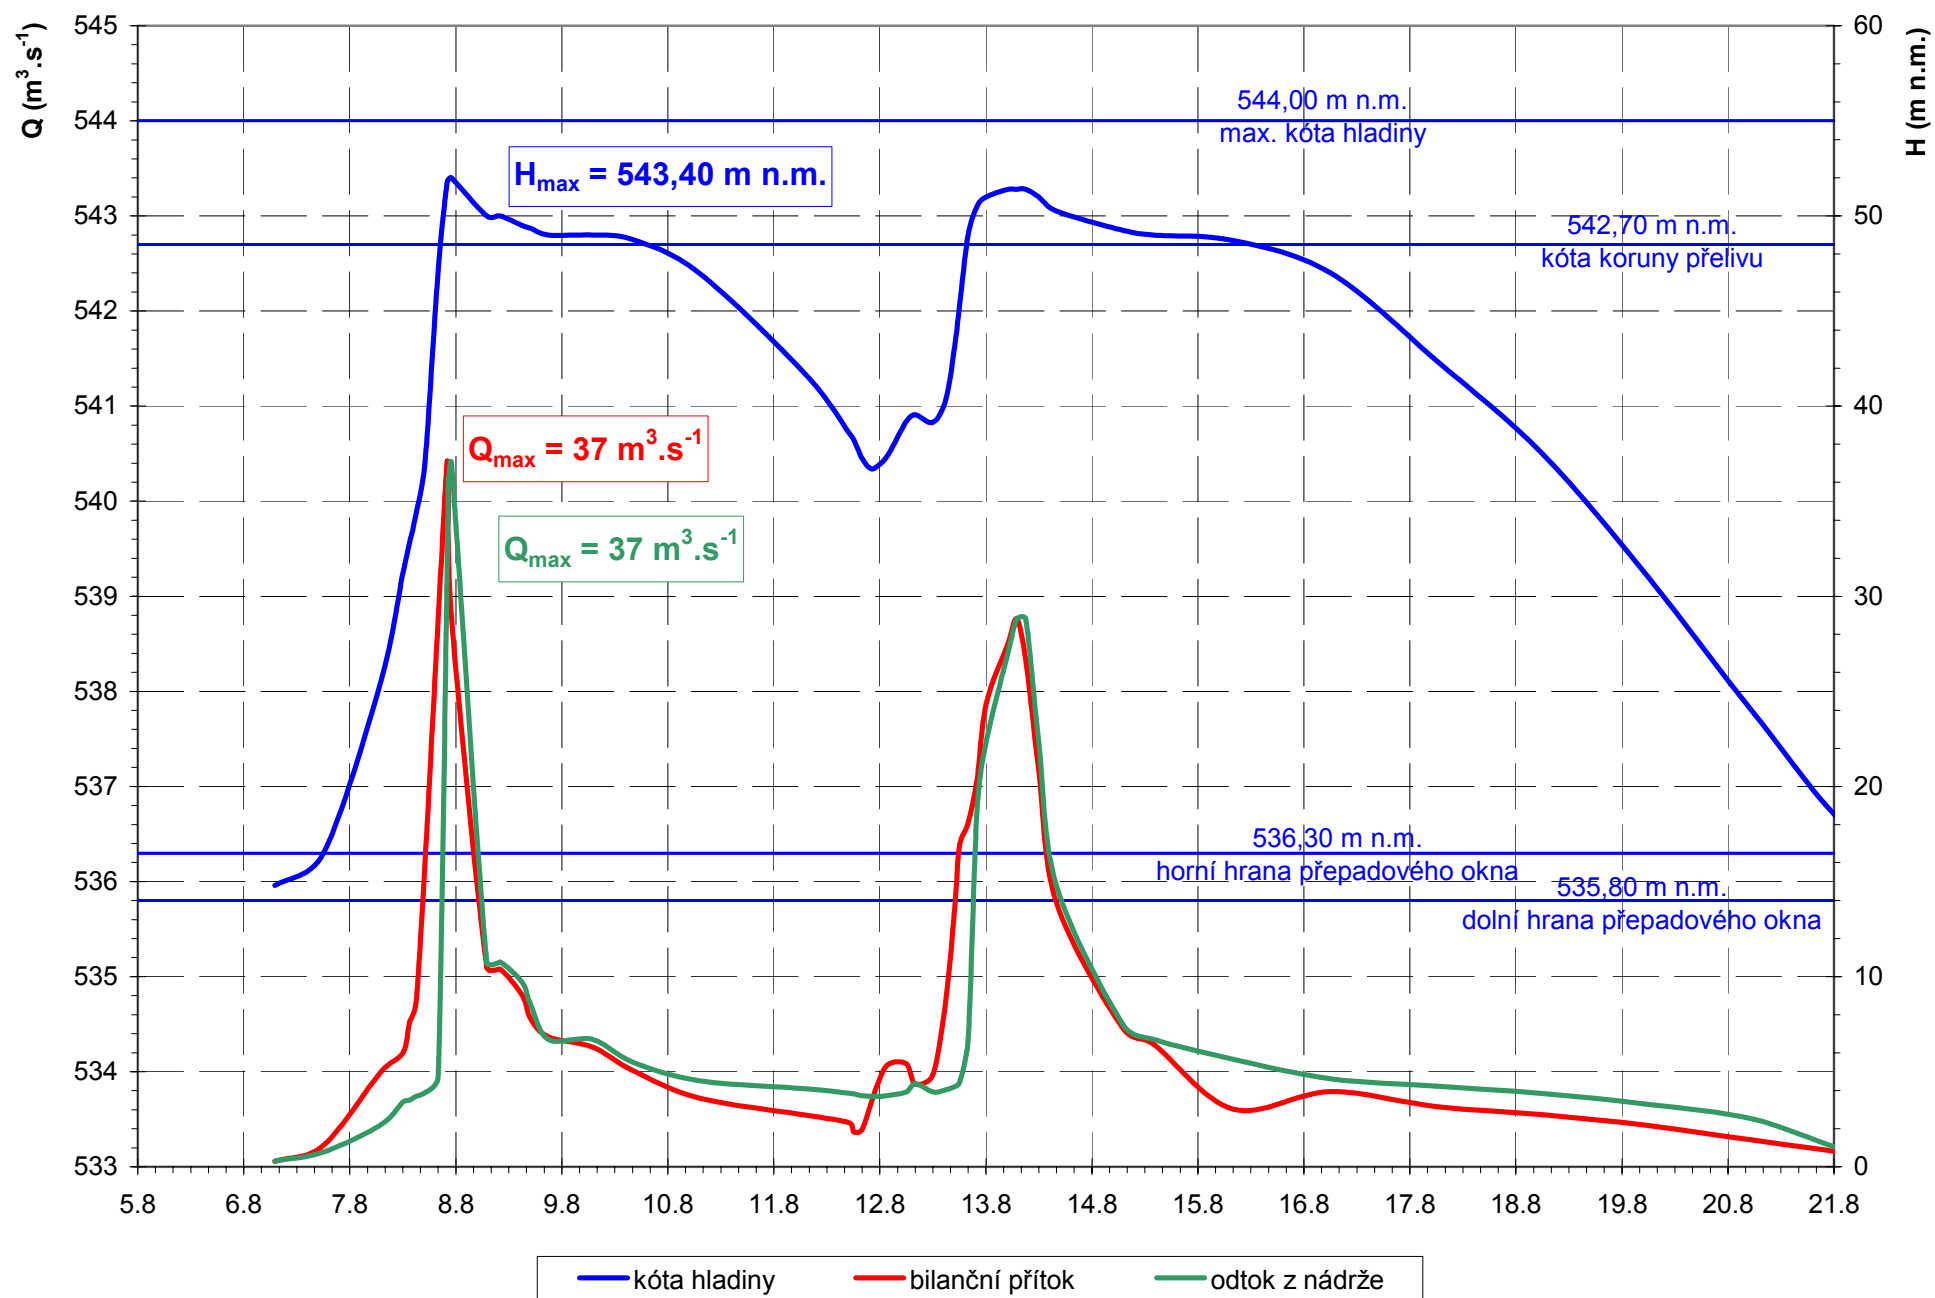
**VD Humenice - povodeň 08/2002**

Na vodním díle Humenice byla před příchodem povodně normální provozní situace, odtok z nádrže byl vyrovnáván s přítokem ve výši  $0,09 \text{ m}^3 \cdot \text{s}^{-1}$ . Hladina na vodním díle se nacházela v provozním prostoru na kótě 535,96 m n.m. – tj. 4 cm pod maximální úrovní

provozního prostoru. Ochranný prostor nádrže byl zcela volný. Celkový volný prostor v nádrži činil cca 0,67 mil. m<sup>3</sup>.

Již krátce po nástupu první povodňové vlny došlo k naplnění provozního prostoru nádrže. Do funkce vstoupilo přepadové okno, kterým byl za současného plnění ochranného prostoru nádrže převáděn neškodný odtok. Vzhledem k velikosti přítoku došlo k naplnění ovladatelného ochranného prostoru a do funkce vstoupil šachtový přeliv, čímž došlo k postupnému vyrovnání odtoku s přítokem. Stejným způsobem se toto vodní dílo chovalo i při průchodu druhé povodňové vlny.

Při obou povodňových vlnách došlo k naplnění ovladatelného ochranného prostoru ještě před dosažením kulminace přítoku, proto transformační účinek nádrže se projevil pouze v zúžení povodňové vlny, tj. zkrácení doby trvání vysokých průtoků v korytě pod nádrží. V obou případech se kulminační odtok prakticky rovnal kulminačnímu přítoku, který při první povodňové vlně činil 37 m<sup>3</sup>.s<sup>-1</sup> a při druhé vlně 29 m<sup>3</sup>.s<sup>-1</sup>.

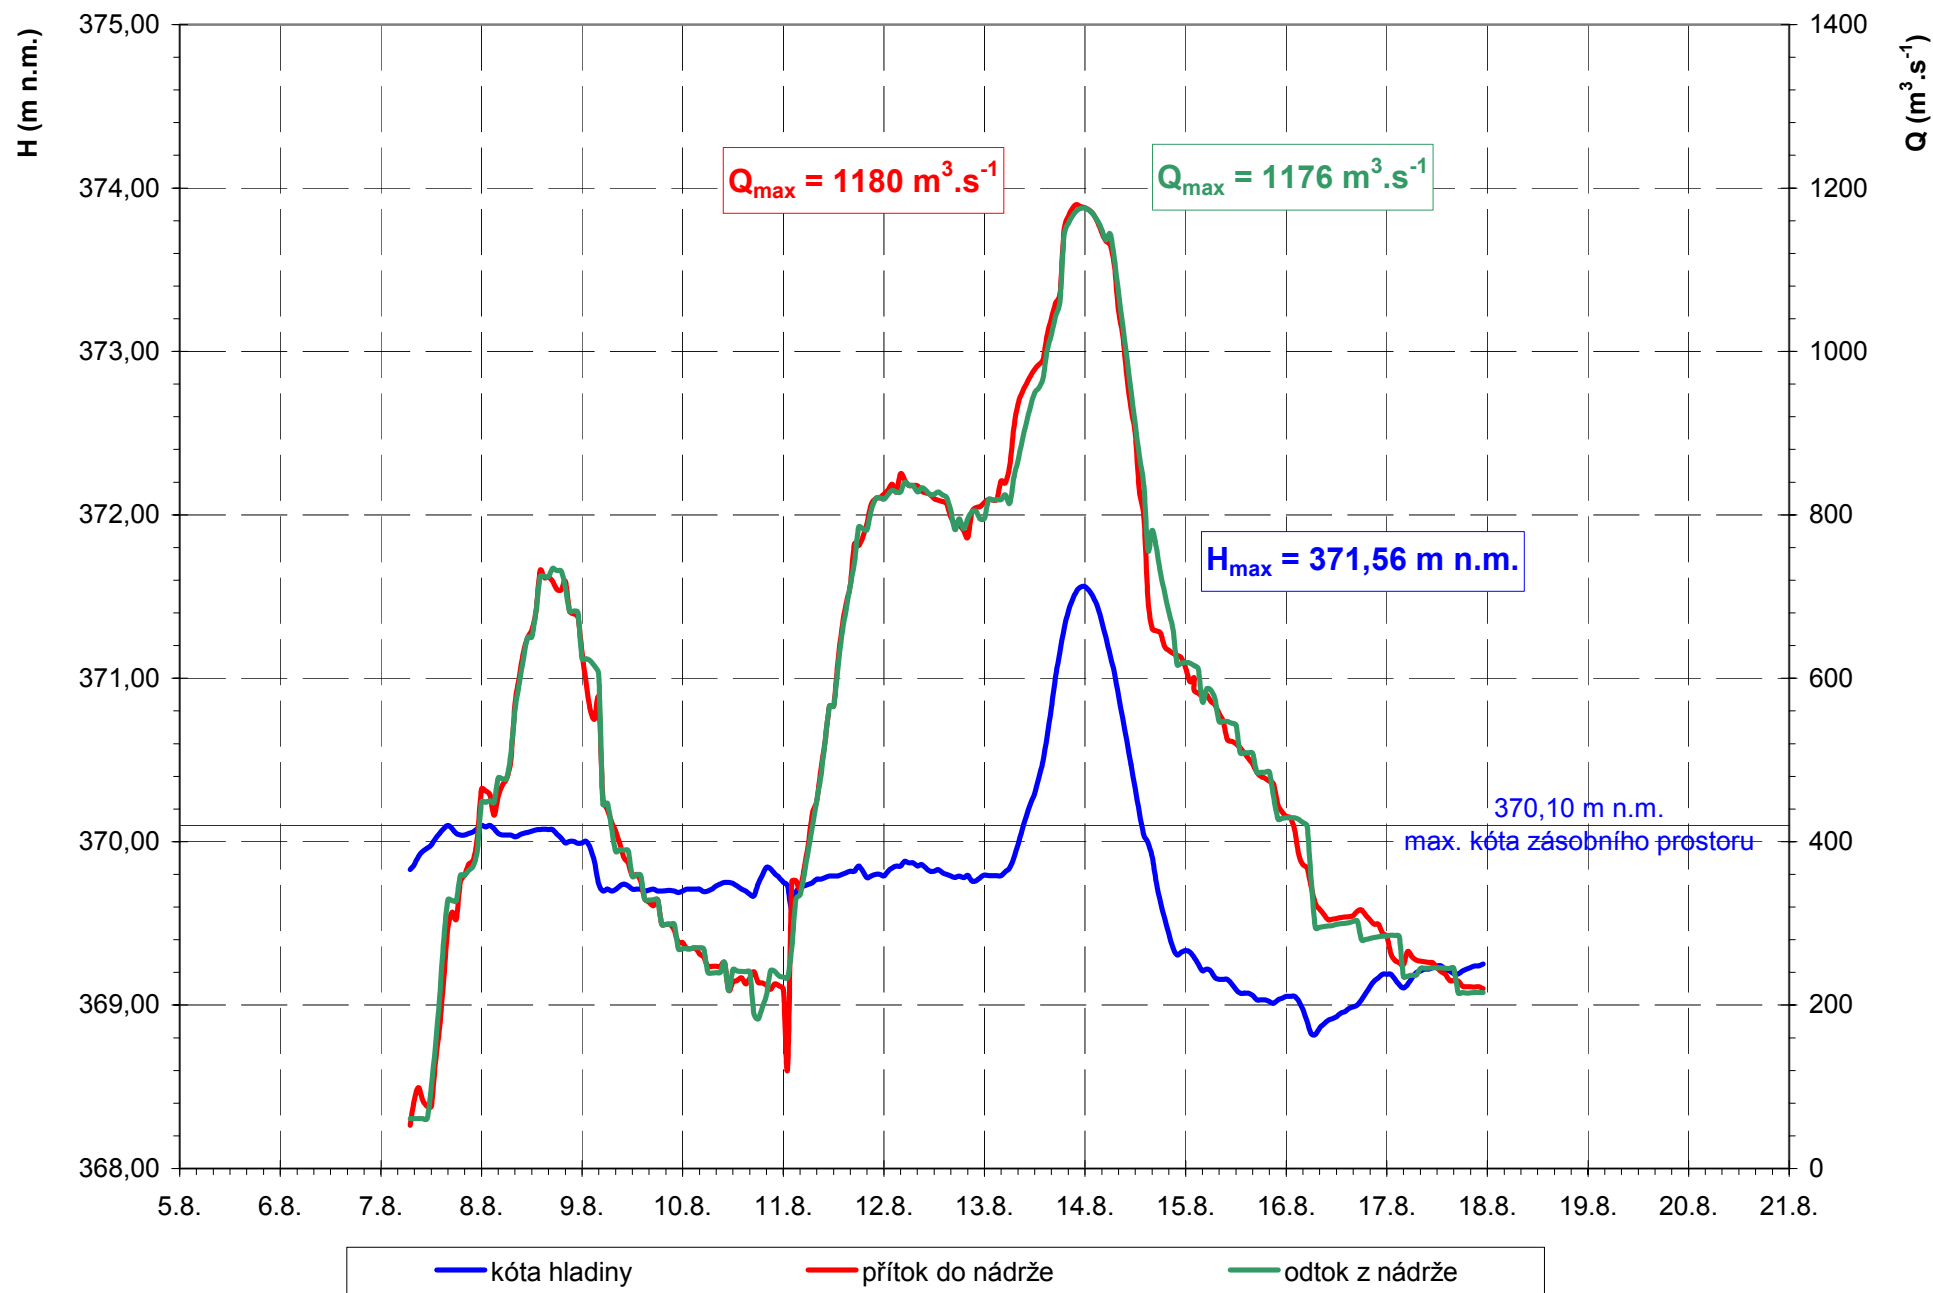
**VD Hněvkovice - povodeň 08/2002**

Na vodním díle Hněvkovice byla před příchodem povodně normální provozní situace, odtok byl vyrovnáván s přítokem, který činil  $53 \text{ m}^3 \cdot \text{s}^{-1}$ . Hladina na vodním díle se nacházela v zásobním prostoru na kótě 369,83 m n.m. – tj. 27 cm pod maximální úrovní zásobního prostoru. Nádrž nemá vymezený ochranný prostor. Volný prostor v nádrži do maximální hladiny činil cca 0,74 mil.  $\text{m}^3$ .

Během první povodňové vlny byl manipulacemi na vodním díle postupně vyrovnáván odtok s přítokem tak, aby nedošlo k překročení maximální hladiny zásobního prostoru. Kulminační průtok při první vlně v profilu hráze činil přes  $730 \text{ m}^3/\text{s}$ . Stejně tak při příchodu druhé vlny byl postupně vyrovnáván odtok s přítokem s cílem nepřekročit výše uvedenou maximální hladinu. Po plném otevření hradicích uzávěrů nastal v nádrži neovladatelný stav a vlivem rostoucích přítoků došlo ke zvýšení hladiny v nádrži až na kótu 371,56 m n.m. Kulminační průtok při druhé vlně v profilu hráze činil  $1180 \text{ m}^3 \cdot \text{s}^{-1}$ .

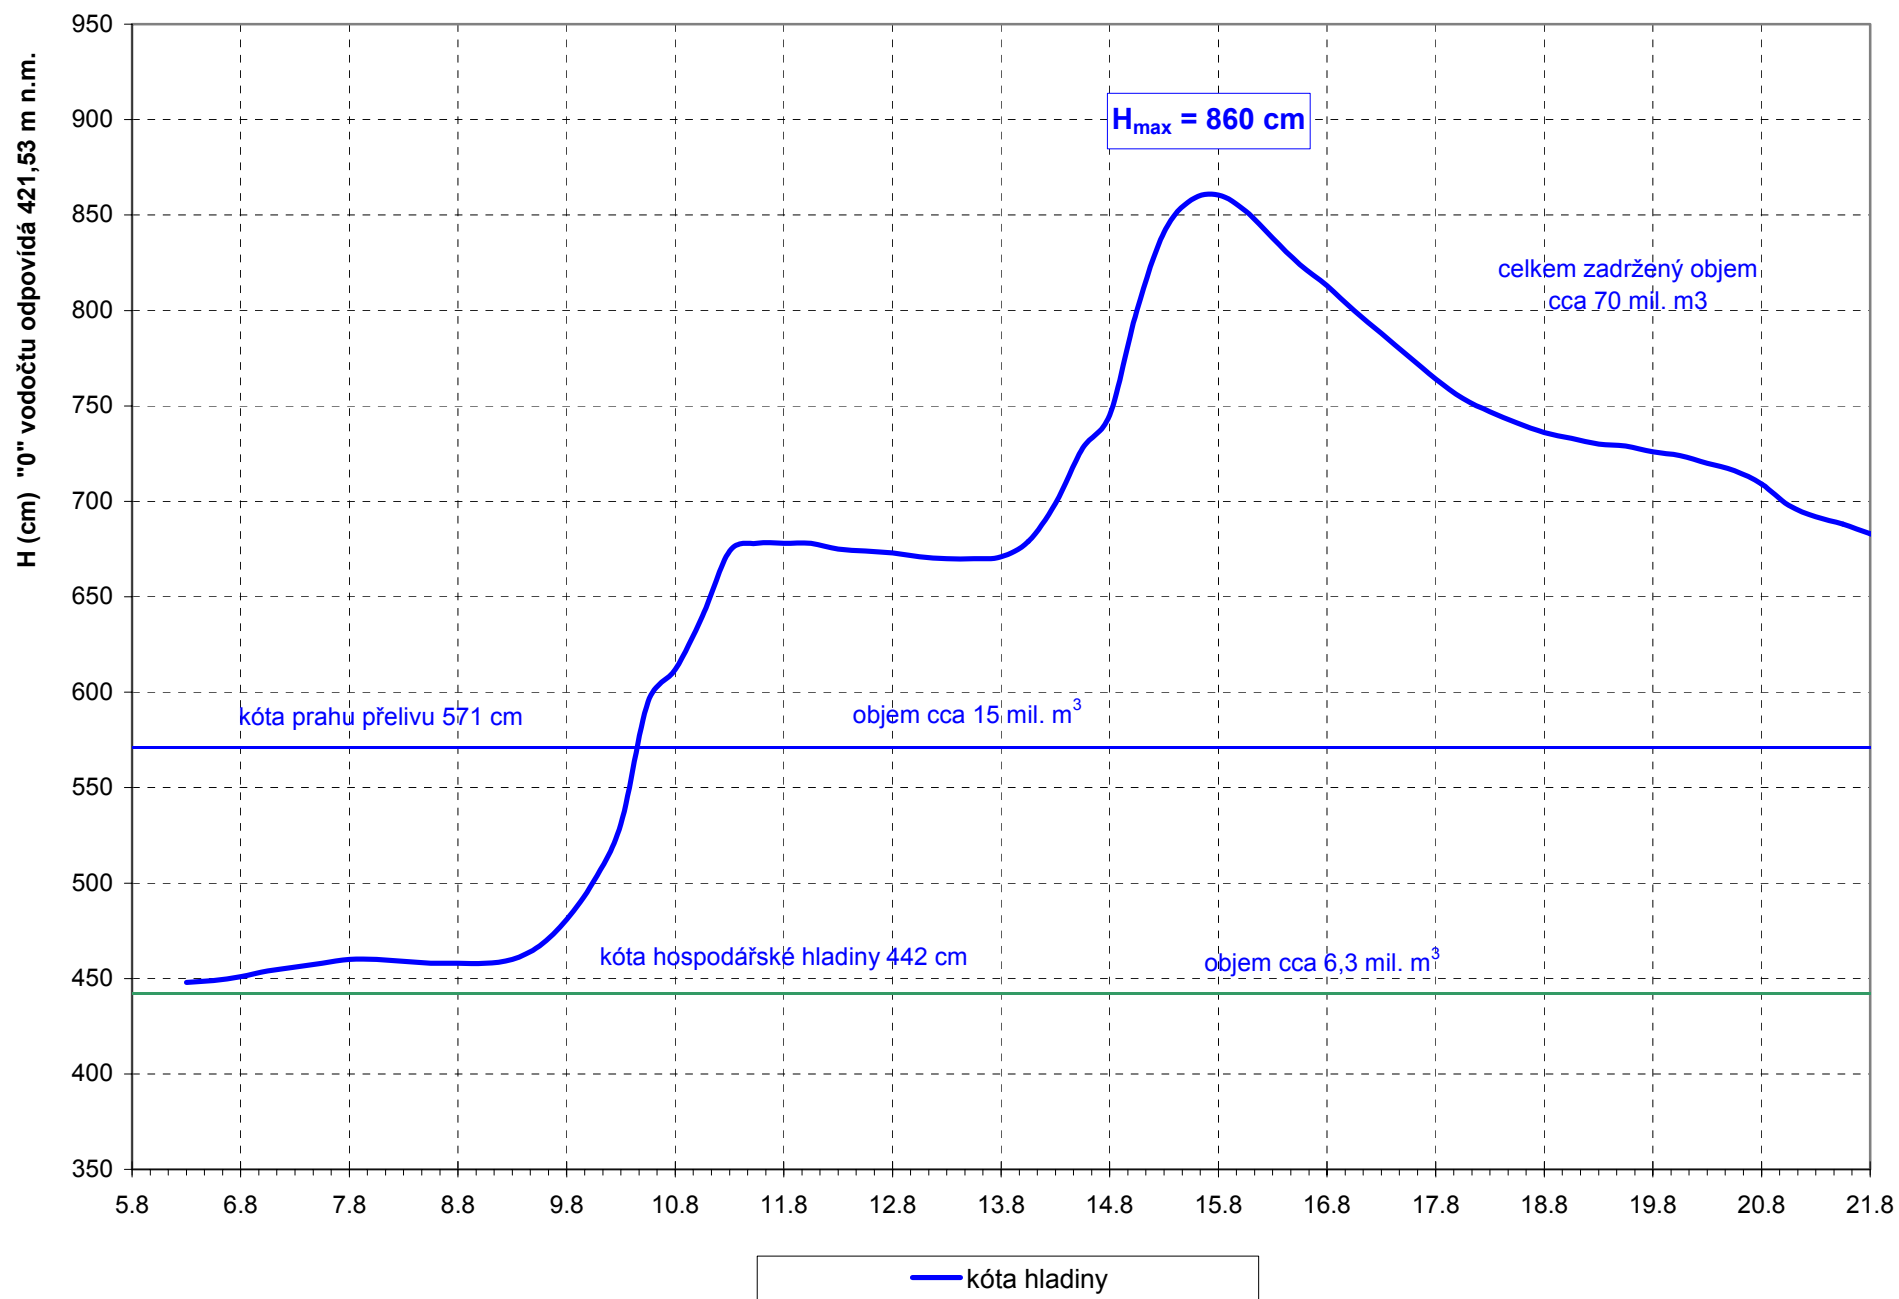
**Rybník Rožmberk - povodeň 08/2002**

Na Novořeckých splavech i na rybníce Rožmberk byla před příchodem povodně normální provozní situace. Přítok na Novořecké splavy ve výši cca  $3,5 \text{ m}^3 \cdot \text{s}^{-1}$  byl rozdělován takto:  $1,0 \text{ m}^3 \cdot \text{s}^{-1}$  do Staré řeky a  $2,5 \text{ m}^3 \cdot \text{s}^{-1}$  do Nové řeky. Hladina Rožmberka se nacházela na kótě 426,01 m n.m. (čtení vodočtu 448 cm) – tj. 6 cm nad úroveň hospodářské hladiny. Ochranný prostor vymezený v rybníce byl volný. Celkový volný ovladatelný prostor činil cca  $8,5 \text{ mil. m}^3$ .

Již během první povodňové vlny byly průběžně se vzrůstajícími průtoky prováděny na Novořeckých splavech manipulačním řádem stanovené manipulace a zvyšován přítok do rybníka Rožmberk. Ovladatelný prostor rybníka se naplnil již během první povodňové vlny a část odtoku se již realizovala přelivem.

Na základě předpovídané druhé vlny srážek rozhodla OPK Jindřichův Hradec zvýšit průtok Novou řekou a to až do dosažení vodního stavu 190 cm na vodočtu na Novořeckých splavech. Cílem bylo omezit přítok do rybníka a ponechat co nejvíce volného retenčního prostoru pro transformaci očekávaných vysokých průtoků. Zároveň byla otevřena výpusť rybníka na maximální úroveň bezpečnou pro její funkčnost.

S ohledem na rostoucí průtoky během druhé povodňové vlny vydala OPK Jindřichův Hradec další příkazy – odstranit česle z části bezpečnostního přelivu rybníka Rožmberk, provést překop Novořecké hráze v ř.km 1,000 a později také na jejím začátku v prostoru u Novořeckých splavů. Přes všechna opatření provedená na Novořecké hrázi došlo dne 13.8.2002 v odpoledních hodinách k její destrukci v ř.km 3,450. Vznikem této průrvy došlo k nekontrolovatelnému přítoku z povodí horní Lužnice do rybníka Rožmberk - kulminační

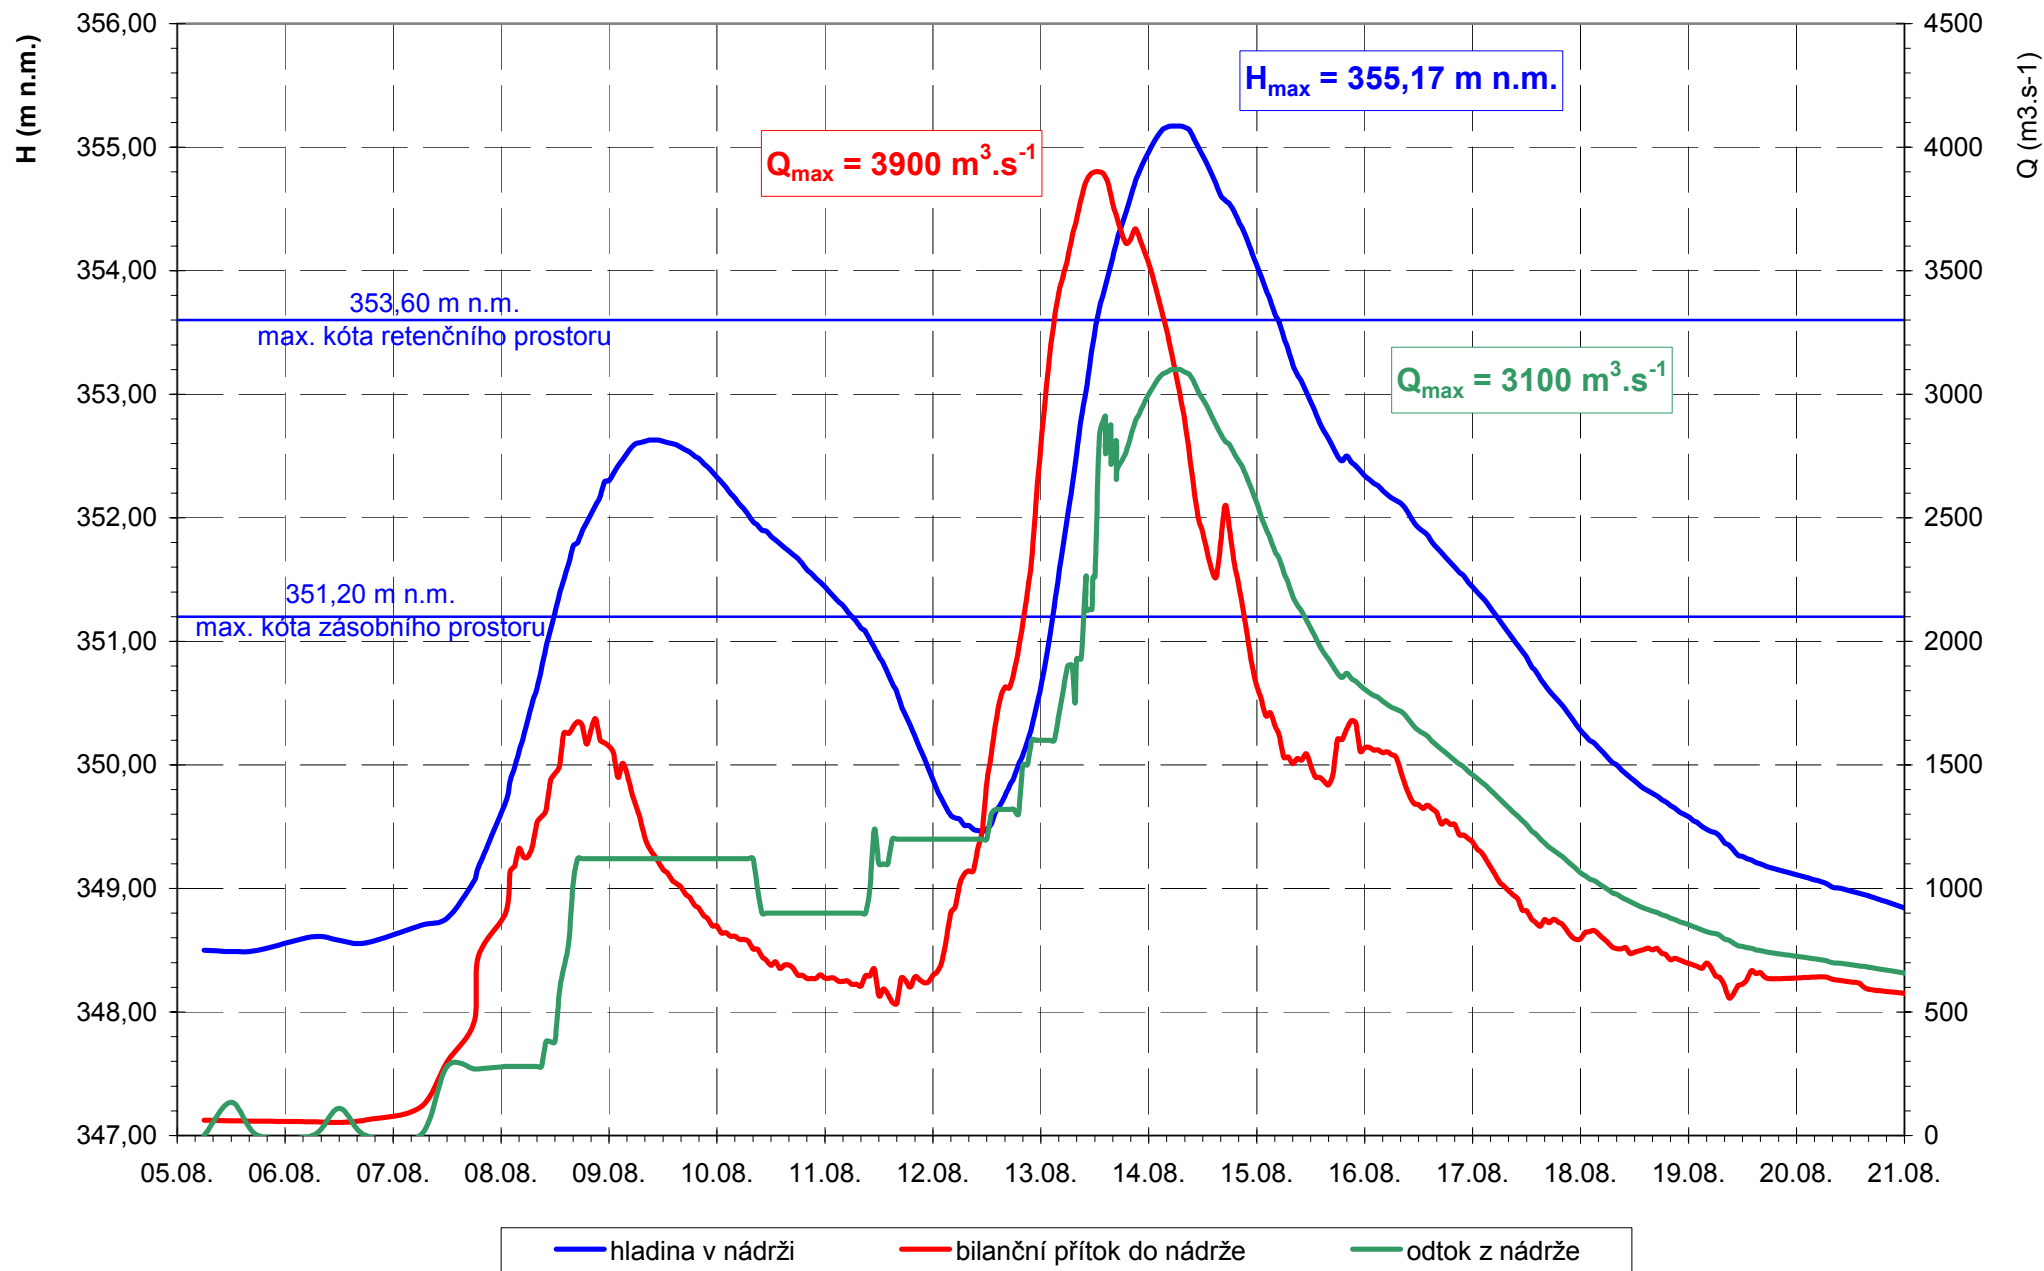
**VD Orlík - povodeň 08/2002**

Pro manipulace na všech nádržích Vltavské kaskády byly rozhodující manipulace na vodním díle Orlík. Toto vodní dílo má jako jediné vymezen retenční prostor, který lze využít k ochraně před povodněmi.

Druhá povodňová vlna se vyznačovala extrémně rychlým nárůstem průtoků, kdy během 38 hodin vzrostl přítok z hodnoty 620 m<sup>3</sup>.s<sup>-1</sup> (11.8. 22:00hod) až na kulminační přítok **3900 m<sup>3</sup>.s<sup>-1</sup>** (13.8. 12:00 hod). Odtok z nádrže byl postupně zvyšován v závislosti na prováděných opatřeních v Praze a v obcích pod jednotlivými nádržemi Vltavské kaskády (stavba protipovodňových bariér, evakuace obyvatel apod.). Po výpadku elektrárny (13.8. 15:00 hod) a úplném vyhrazení segmentů (13.8. 13:00 hod) nastal neovladatelný stav a odtok z nádrže se zvyšoval se zvyšující se hladinou až na kulminační hodnotu 3100 m<sup>3</sup>.s<sup>-1</sup>. Nejvyšší hladina 355,17 m n.m. byla dosažena 14.8. ve 04:00 hod. Poté byla nádrž plynule prázdněna (volným přepadem). Retenční prostor v nádrži Orlík byl využit především k oddálení nástupu povodně na dolním toku Vltavy a aby mohla být provedena potřebná protipovodňová opatření. Kulminační průtok se podařilo snížit o 800 m<sup>3</sup>.s<sup>-1</sup>. Vzhledem k extrémní velikosti povodně byla překročena maximální hladina v nádrži.

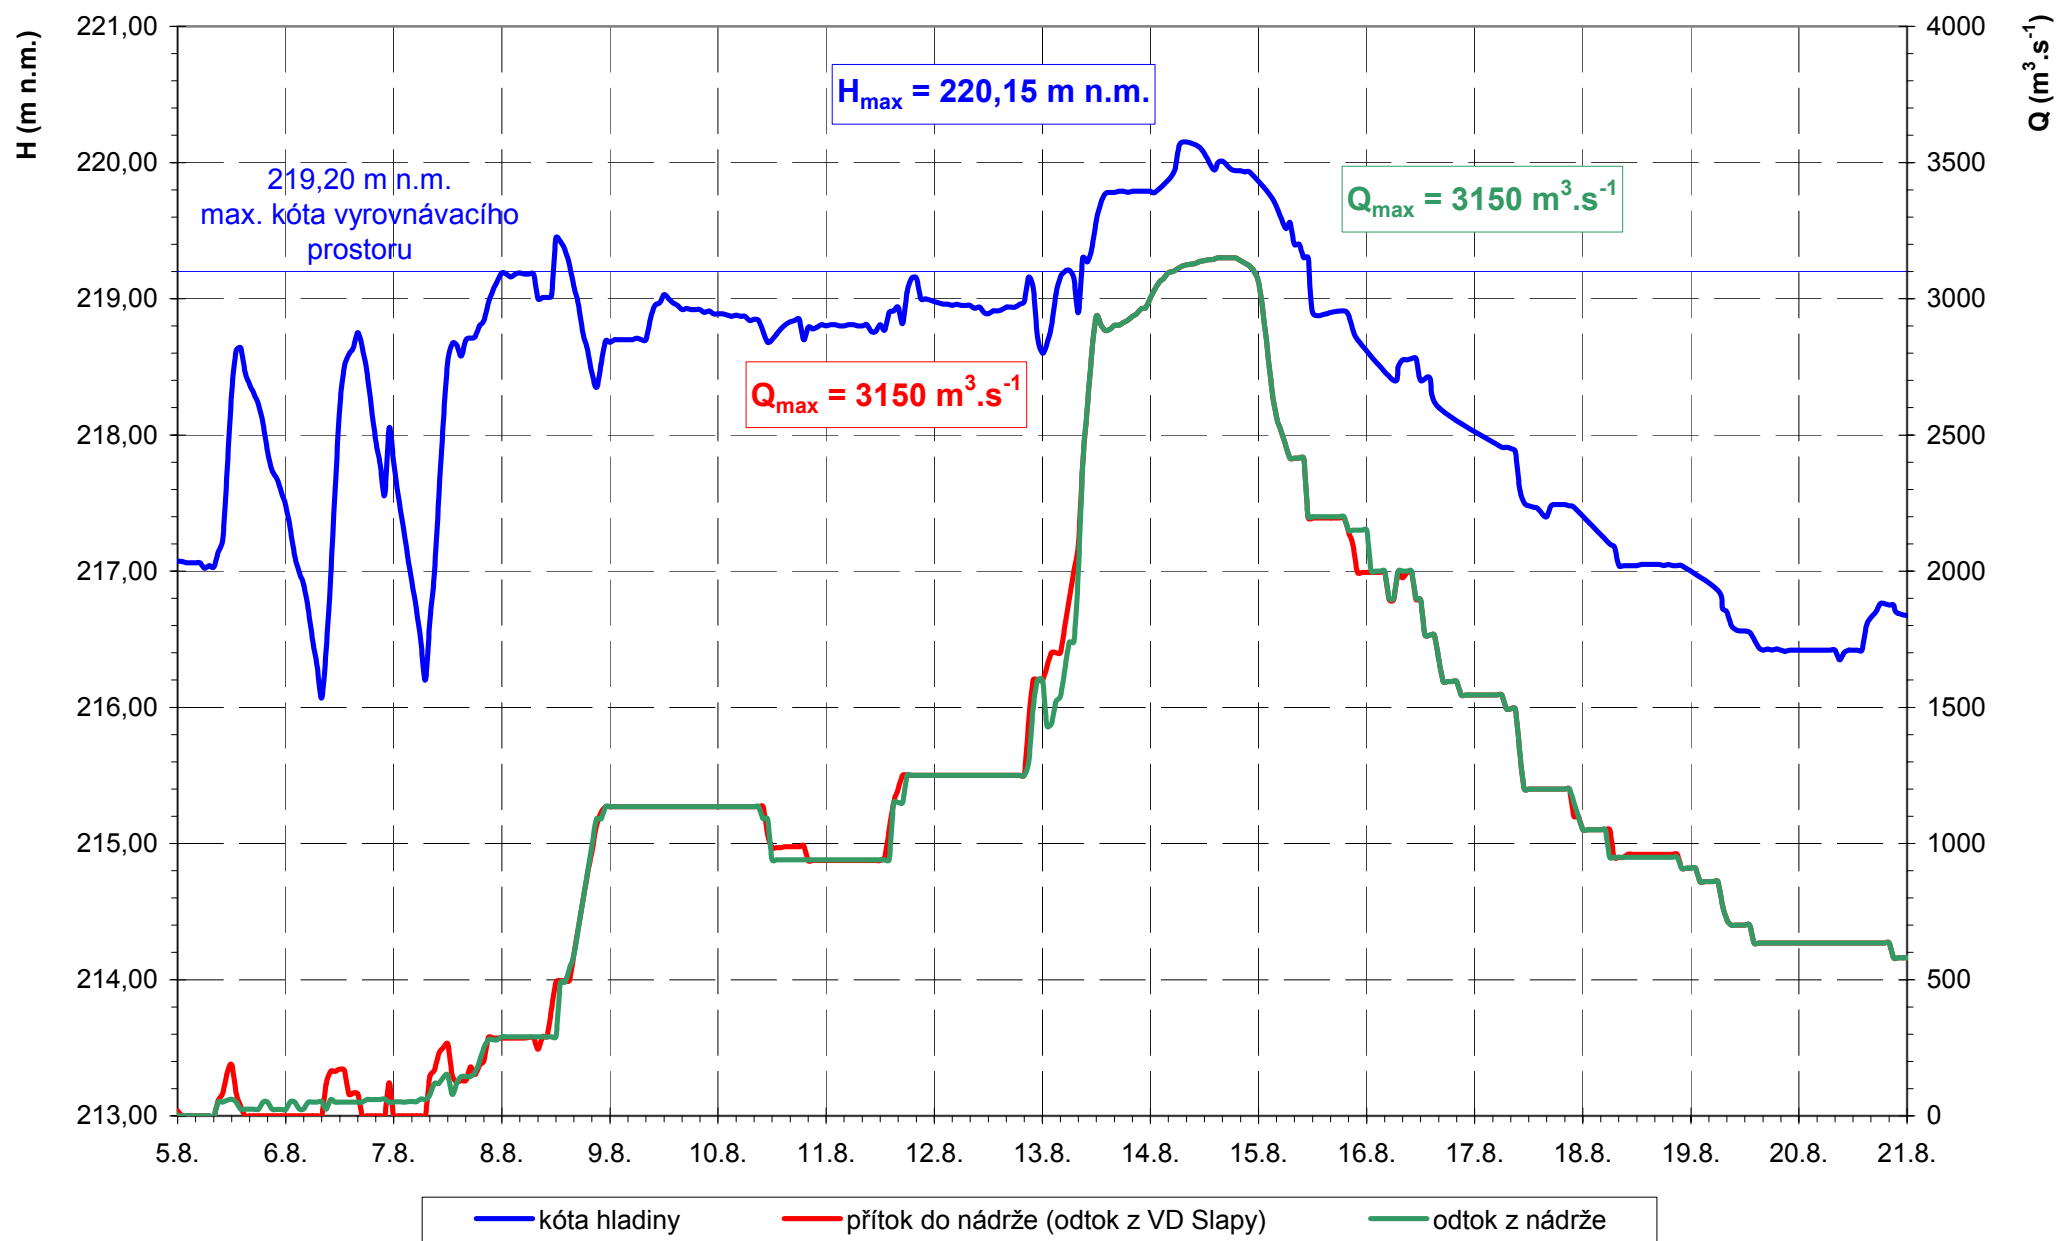
**VD Štěchovice - povodeň 08/2002**

Na vodním díle Štěchovice byla před příchodem povodně normální provozní situace. V nádrži není vymezen ochranný prostor a manipulace byly řízeny v těsné spolupráci s VD Orlík, VD Kamýk a VD Slapy. Maximální odtok z nádrže byl dosažen při maximálním odtoku z VD Slapy. K vyhrazení tabulí všech polí nad koncové uzávěry došlo 13.8. v 10,00 hod a od této doby nastal neovladatelný stav. K odstavení elektrárny došlo 13.8. v 09,00 hod. Vzhledem k extrémní velikosti povodně byla překročena maximální hladina v nádrži.

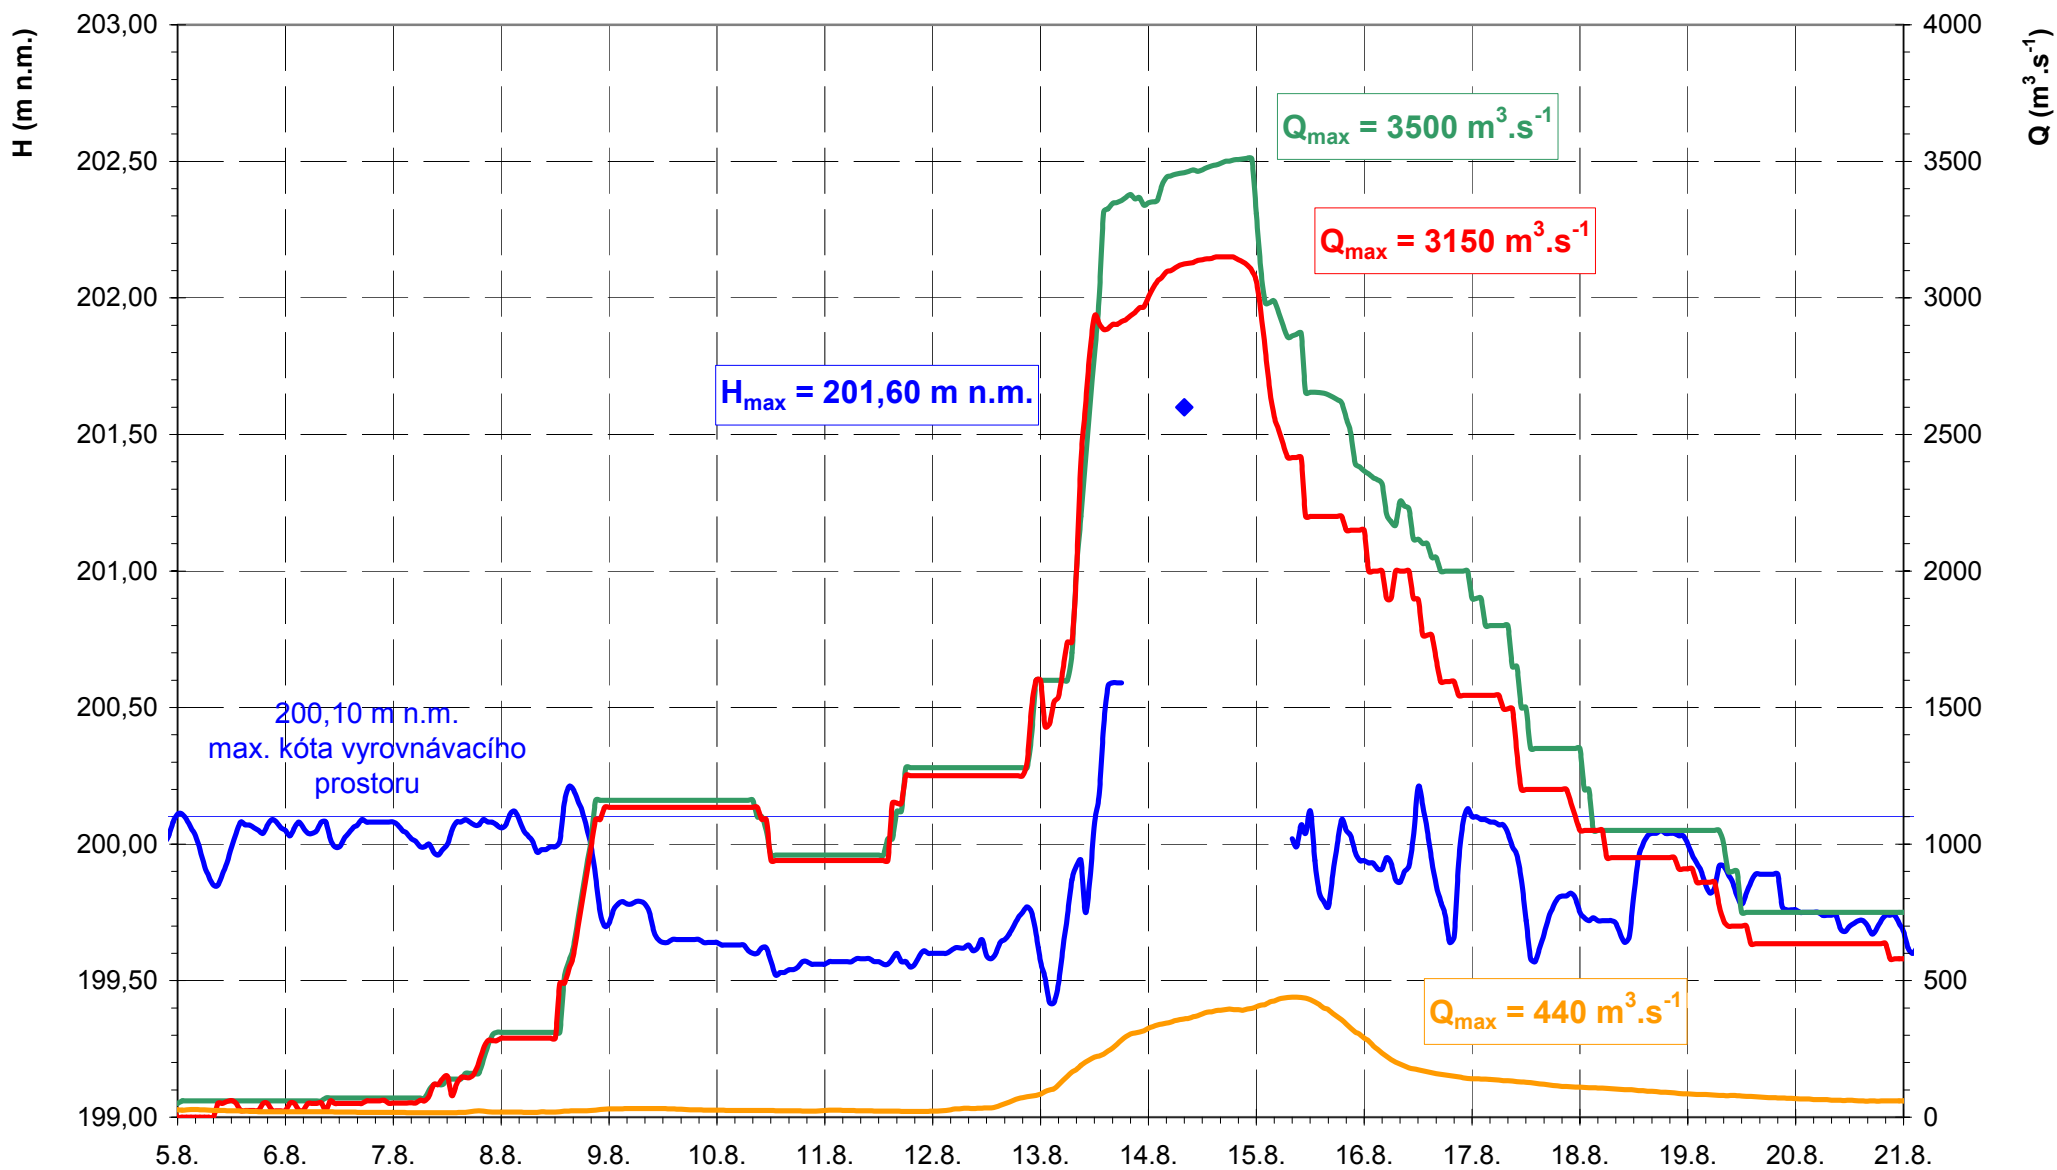
**VD Vrané - povodeň 08/2002**

Na vodním díle Vrané byla před příchodem povodně normální provozní situace. V nádrži není vymezen ochranný prostor a manipulace byly řízeny v těsné spolupráci s VD Orlík, VD Kamýk, VD Slapy a VD Štěchovice a v návaznosti na průtok v řece Sázavě. Maximální přítok a odtok z nádrže byl dán součtem odtoku z VD Štěchovice a průtoku v Sázavě. K vyhrazení všech jezových polí došlo 13.8. ve 14,00 hodin a nastal neovladatelný stav. Vzhledem k extrémní velikosti povodně byla překročena maximální hladina v nádrži.

— kóta hladiny    — odtok z nádrže    — odtok VD Štěchovice    — Sázava Nespeky - průtok
