# **SOUHRNNÁ ZPRÁVA O POVODNI V SRPNU 2005**

### **SOUHRNNÁ ZPRÁVA O POVODNI ZA POVODÍ VLTAVY, STÁTNÍ PODNIK**

**Vypracoval:** Oblastní vodohospodářský dispečink České Budějovice  
z podkladů Povodí Vltavy, státní podnik a Českého hydrometeorologického  
ústavu

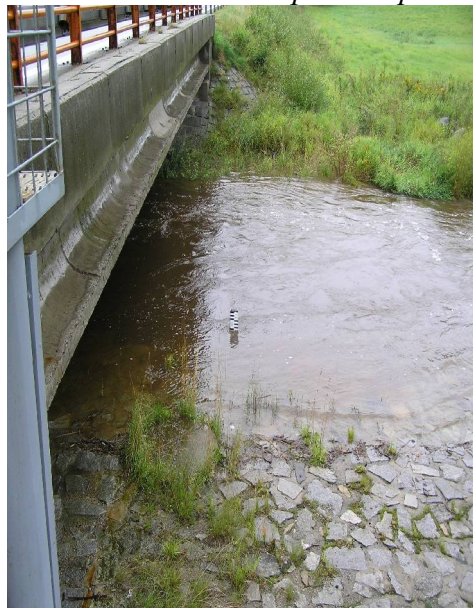
Zlatý potok – Hracholusky

Na tocích ve správě Lesů ČR došlo na řadě míst k vybřežení do lesních porostů. Nejvýznamnější škodou je poškození přehrážky na Zlatém potoce č.h.p. 1-08-01-044.
